## **Helsinki-Vantaan lentoasema LENTOKONEMELUKATSAUS**

**Heinä-syyskuu 2007**

Ilmailulaitos Finavia A5/2007, Vol 3  
Vantaa 30.10.2007

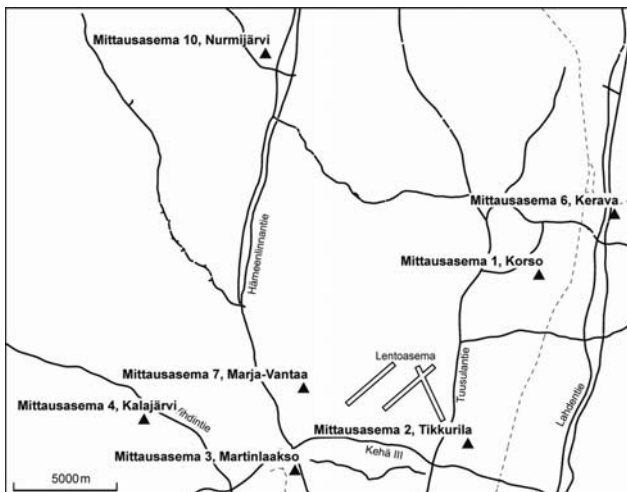
**Kuva 2. Lentokonemelun kiinteiden mittausasemien sijainti**

Lentokonemelua mitataan seitsemällä pysyvästi sijoitetulla, jatkuvatoimisella mittausasemalla, joiden sijainti on esitetty kuvassa 2. Lentomelutapahtumat erotetaan taustamelusta ja muista melutapahtumista tietyillä lentokonemelulle ominaisilla kriteereillä, kuten minimikesto 4-9 s ja enimmäisäänitaso  $L_{Amax}$  yli 57-65 dB. Eri asemilla ja eri vuorokaudenaikoina on erilaiset kriteerit.

**Mittausasema 1, Korso**, sijaitsee Koivikon alueella pellolla majakan laitekopin vieressä. Taustamelua mittausasemalla 1 aiheuttavat mm. pellon toisella puolella sijaitsevan läpikulkutien liikenne ja laitekopin puhallin, joka toimii satunnaisesti. Läpikulkutie sijaitsee vajaan 100 metrin etäisyydellä mittausasemasta. Taustamelusta voidaan selvästi havaita liikenteen viikkorytmi, viikonloppuisin taustamelu on vähäisempää kuin arkipäivisin.

**Mittausasema 2, Tikkurila**, sijaitsee Koivuhaassa asuntoalueen reunalla sijaitsevalla pellolla. Matka kiitotien 15-33 päähän on noin 1,5 km. Mittausaseman 2 tuloksissa kiitotien 15 käyttö lentoonlähtöihin ja kiitotien 33 käyttö laskeutumisiin näkyy selvästi ja havaittavat melutasot selvästi suurempia kuin muiden operaatiotapojen aikana. Pääosan ajasta alueen lentokonemelutasot ovat kuitenkin pieniä. Taustamelua aiheuttaa Tuusulantieltä ja Kehä III:lta kuuluva tieliikenne, asukkaiden liikkuminen alueella sekä lentoaseman toiminta yleensä. Lentoasemalta rullauksista tai maatoiminnoista kuuluvat äänet eivät täytä lentomelutapahtuman kriteereitä, joten ne lasketaan taustameluksi.

**Mittausasema 3, Martinlaakso**, sijaitsee keskellä asuntoaluetta pienessä puistossa Martinlaakson pohjoisosassa. Taustamelua aiheuttaa Hämeenlinnan väylä, joka sijaitsee noin 200 - 300 metrin etäisyydellä mittausasemasta, sekä Kehä III, lasten äänet läheisestä leikkipuistossa ja lähikatujen liikenne. Noin 50 m etäisyydessä sijaitsee myös bussipysäkki.

**Mittausasema 4, Kalajärvi**, sijaitsee Pohjois-Espoossa Kalajärvellä, mäellä, jonne ei juuri kuulu tieliikenteen melua. Taustamelua aiheuttavat laitekopin termostaattiohjattu puhallin, mäellä avoimesti puhaltava tuuli ja satunnaisesti laitekopilla käyvät autot.

**Mittausasema 6, Kerava**, sijaitsee Keravan keskustasta itään, Lahdentien itäpuolella olevalla tehdasalueella. Mittausasema on sijoitettu tehdasalueen takana olevalle tasaiselle, heinikkoiselle kentälle. Taustamelua paikalla aiheuttavat tehdasalueen autoliikenne ja Lahdenväylä. Kesällä 2007 mittausaseman lähellä oli rakennustyömaa.

**Mittausasema 7, Marja-Vantaa**, sijaitsee Vantaalla, lähellä Kivistöä ja Koivupäätä, tulevan Marja-Vantaan asuinalueen kohdalla. Mittausasema on sijoitettu pellolle, muutaman metrin päähän hiekkatieistä, joka päättyy noin 50 m päässä kääntöpaikalle. Taustamelua tulee läheisiltä teiltä ja lähialueella harrastettavasta värikuulasodasta.

**Mittausasema 10, Nurmijärvi**, sijaitsee Nurmijärven kirkonkylässä, Maaniitun pellolla. Taustamelua aiheuttavat lasten äänet läheisestä leikkipuistosta, päiväkodista ja koululta sekä paikallinen autoliikenne.
